COMPTE RENDU d'un état des lieux visités en mai 2020 en vue d'un projet de REHABILITATION et d'AMENAGEMENT de deux TEMPLES dans les communes de SAINT-VERAN (centre du village) et de MOLINES (hameau de FONGILLARDE)

TEMPLE PROTESTANT DE SAINT-VERAN

DESCRIPTIF SOMMAIRE DE L'ETAT EXISTANT, DIAGNOSTIC VISUEL sans sondages.

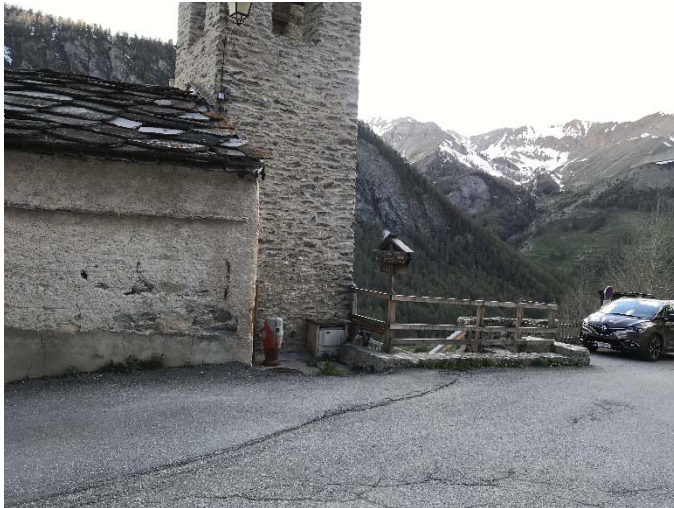
Les traces d'humidité constatées à l'intérieur du bâtiment demandaient une exploration du bord de la toiture à la jonction de la toiture avec le mur du clocher. On voit à cet endroit, depuis l'extérieur qu'il y a un risque d'infiltration d'eau de pluie et surtout d'eau de fonte de neige car il semble bien que le relevé d'étanchéité soit dégradé ou inexistant.

Dans le comble, on ne voit pas à première vue de fuite sur le côté intérieur du mur du pignon ouest. Il se pourrait qu'une fuite pénètre alors entre le pignon et le mur d'enceinte du clocher qui ont peut-être été doublés si l'édification du

bâtiment a été construit à deux époques différentes. Il faudrait faire une investigation sur la toiture à l'aide d'un échafaudage ou d'une nacelle. De cette position, il serait également nécessaire de voir comment est réalisé le plancher du clocher.

Etanchéité de la toiture : Faire une investigation pour rechercher des fuites au niveau de la jonction entre la couverture en bac acier et le mur du clocher. Réaliser un relevé d'étanchéité après dépose du premier rang de lauzes et de la première tôle de couverture pour que le bac acier soit superposé sur le relevé. Engraver le relevé dans le mur du clocher. Solin de protection en ciment.

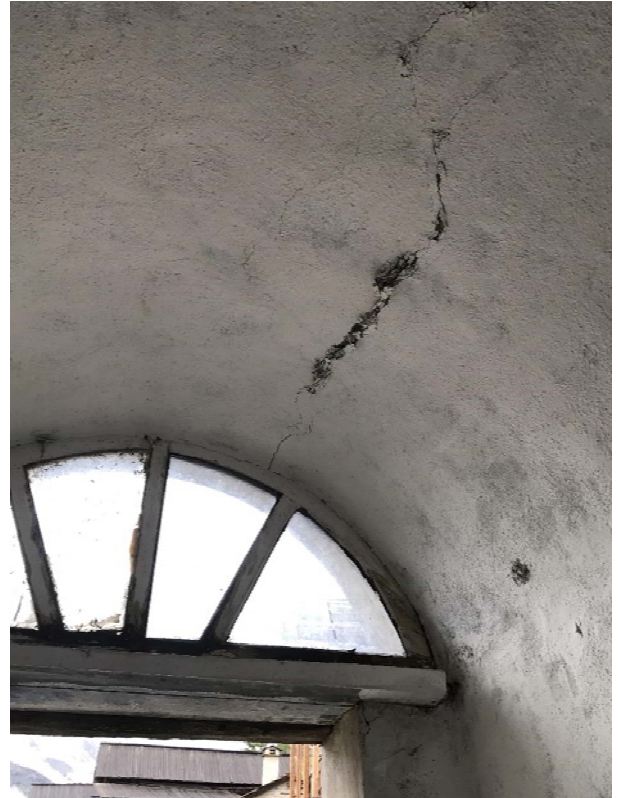
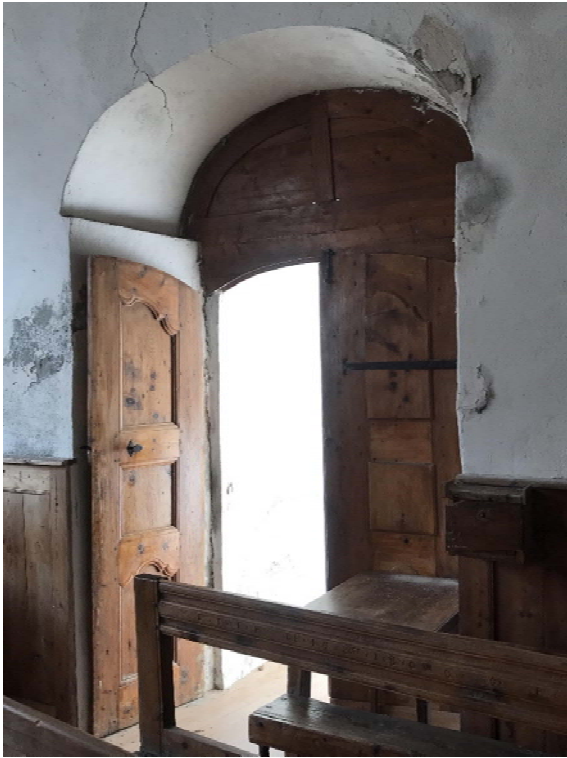
On accède au temple par une porte et un couloir voûté avant de déboucher dans la grande salle. A côté de l'ouverture de la porte, le jambage demande une réparation de maçonnerie sans gravité apparente. La porte est surmontée d'une imposte vitrée et d'un linteau en bois qui souffre des intempéries.

La voûte présente quelques fissures assez peu profondes qui semblent provenir d'un délitement de l'enduit dû à un excès d'humidité répété dans le plafond. Nous n'avons pas fait de sondage pour en déterminer la profondeur ou la gravité mais à priori cela affecte surtout l'enduit de surface.

Travaux de maçonnerie : Réparations des fissures intérieures : Après s'être assuré que l'humidité ne peut plus envahir les murs par des fuites provenant du haut, les fissures seront curées et bouchées au mortier de chaux. Par endroits l'enduit des murs est dégradé. Il sera piqué et purgé pour être refait. Il y a quelques réparations maladroites au ciment gris. Les surfaces à restaurer devraient être enduites à la chaux.

Linteau de l'entrée ; Une protection en zinguerie devrait suffire à éviter des infiltrations au-dessus de la porte d'entrée. On pourrait aussi envisager un petit auvent à construire comme un avant toit sur consoles mais la lumière ne pourrait plus éclairer l'entrée. Un ouvrage en zinguerie (zinc ou cuivre) devrait donc suffire à préserver de dégâts plus importants.

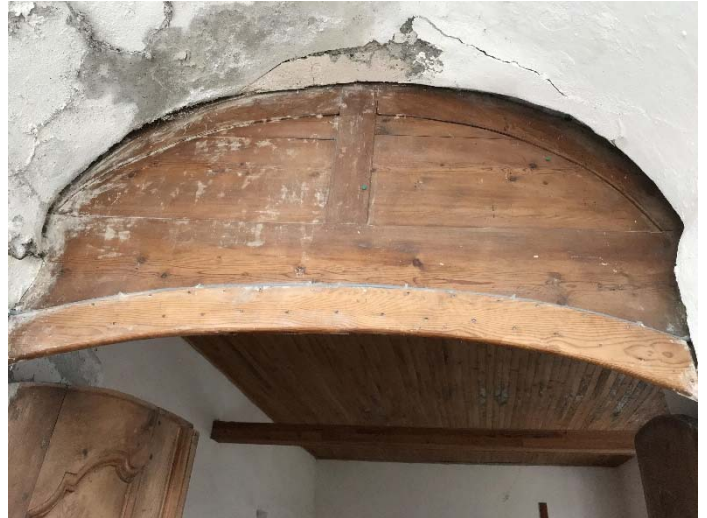
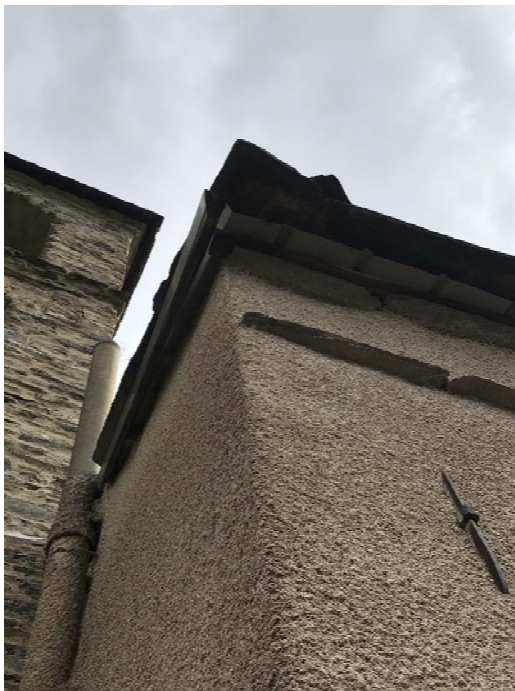
A l'entrée de la salle, à la verticale de la liaison entre le corps de bâtiment principal et de son clocher, des fissures sont relativement importantes

La fissure dans l'arcade au-dessus de la porte ne devrait pas progresser car un tirefond est encastré dans le mur à 3.20m de hauteur .

Trois tire fonds relie les murs extérieurs, semble t'il depuis l'origine car ils ne sont pas visibles (hormis celui du centre).
