COMPTE RENDU d'un état des lieux visités en mai 2020 en vue d'un projet de REHABILITATION et d'AMENAGEMENT de deux TEMPLES dans les communes de SAINT-VERAN (centre du village) et de MOLINES (hameau de FONGILLARDE)

TEMPLE PROTESTANT DE SAINT-VERAN

DESCRIPTIF SOMMAIRE DE L'ETAT EXISTANT, DIAGNOSTIC VISUEL sans sondages.

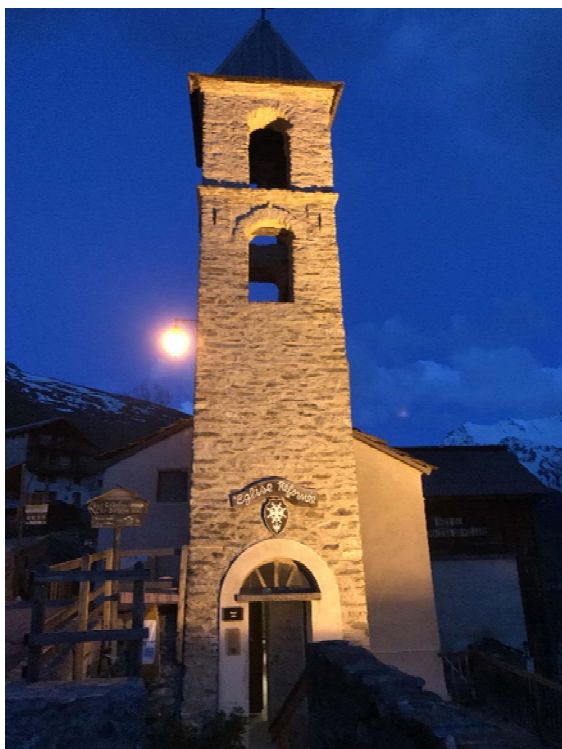
Le bâtiment, d'une emprise au sol de 74m² environ est implanté à flanc de colline sur la parcelle cadastrale 82, en contrebas de la rue principale qui traverse le village. Cette rue est la route communale de Ville-Vielle à Saint Véran. L'axe de l'église est orienté à peu près Est/Ouest, l'entrée et le clocher étant sur la façade Ouest et les ouvertures des deux uniques fenêtres sont situées sur un seul coté, au sud. Au nord, coté amont, le bâtiment est en partie enterré sous le niveau de la route, sur une hauteur d'environ 2.30m.

Le temple est constitué de deux parties distinctes, l'entrée, surmontée d'un clocher d'une hauteur de plus de quinze mètres et la nef, une salle de célébration d'un seul tenant, de forme relativement rectangulaire, de 43,80 m² de surface de plancher et de 3.80m de hauteur. L'entrée et la sortie se font en un seul endroit, fermé par une porte massive à un vantail surmontée d'une imposte vitrée qui éclaire un petit couloir donnant à l'axe de la grande salle. Le couloir est séparé de la salle par une porte à panneaux à deux vantaux qui débat coté salle.
